容器包装プラスチックに混在する

リチウムイオン電池はじめその他異物の

検知・除去に関する報告書

令和5年1月
株式会社物井工機

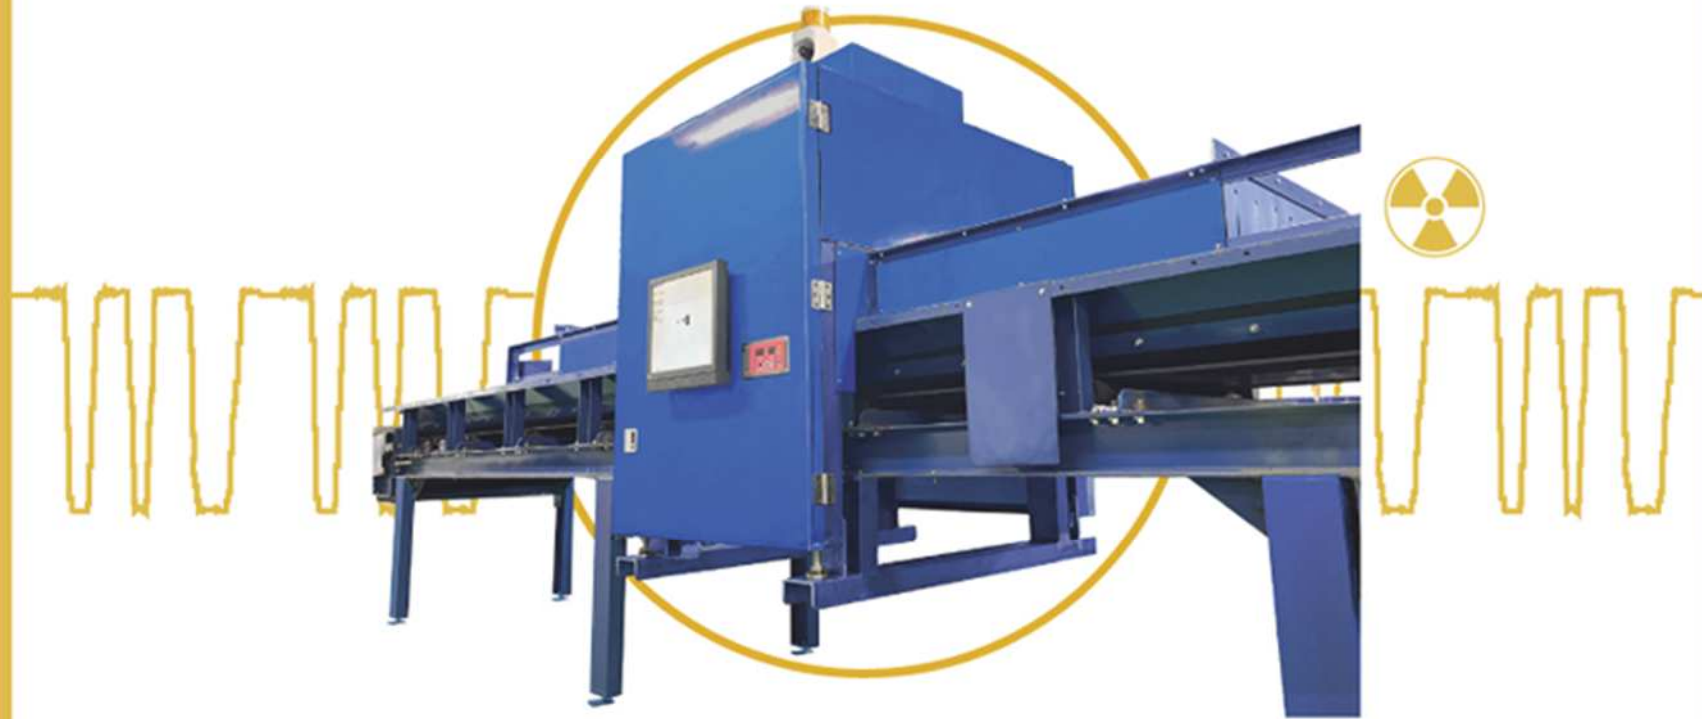
Lithiumbuster X
リチウムバスター X

プラのリサイクルや処理工程に混入する
鉄／非鉄やリチウムイオン電池等の
禁忌品を繊細に設定して検知できます

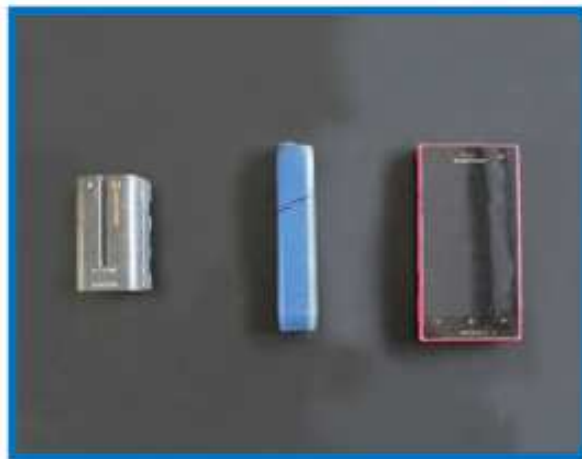
処理対象物

物体がX線を通過した際には、下図(波形イメージ画像)の様に物体により波形の幅や長さが異なる事を利用し、リチウムイオン電池の持つ波形を見定めることで物体検知を行う。
その為、検知品の大きさによる検知判別も可能。

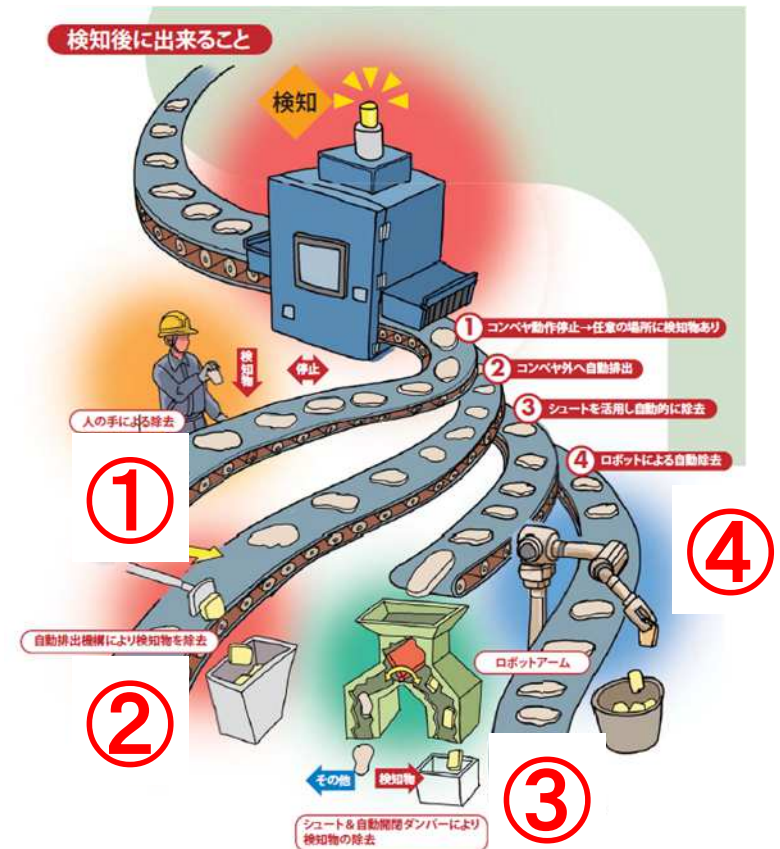
想定される除去方法

検知後、所定の場所で検知物をストップさせることにより手選別により容易に除去可能。

検知物の周辺プラ含めコンベヤ場外に押し出す機構を設置。

コンベヤ乗り継ぎ部のシュート(高さ)を利用し、振分ダンパーにより検知物+周辺プラを除去する。

コストパフォーマンスとの兼ね合いになるが、これも可能。
